제2호  
준해양사고  
통보 YES!!  
치 별 NO!!  
신분보장 YES!!

해양사고 예방을 위한 첫걸음

# 준해양사고 뉴스레터

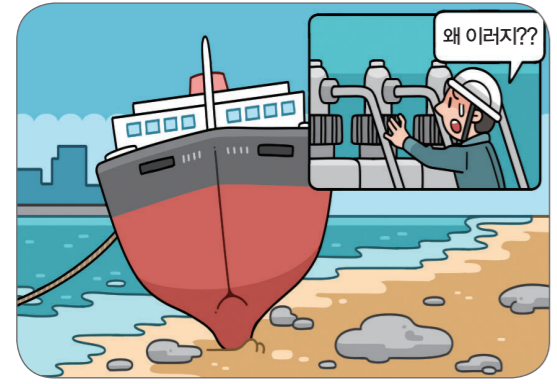
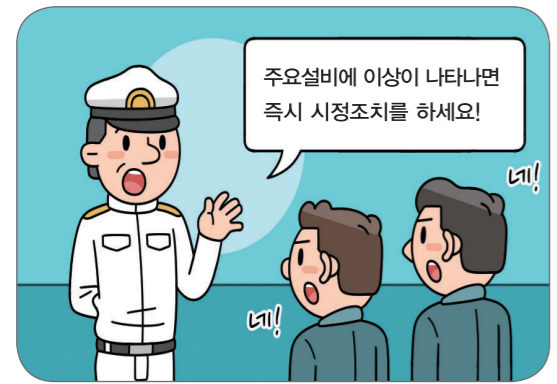
주기관 상태 이상 여부 인지하고도 적절한 수리조치를 취하지 않고 운항 중 충돌, 좌초 사고 발생

해상교통관제센터(VTS)는 묘박 중인 일반화물선 A호가 강풍에 주요됨을 확인하고 양묘 후 외항으로 이동할 것을 권고했지만, A호는 이를 무시함. 이후 주요(닻끌림)가 심해지자 A호는 주기관 사용을 시도했으나 작동되지 않았고 결국 인근에 묘박 중이던 유조선 B호와 충돌하여 인근 연안에 좌초시킴.

- 과거 주기관 잦은 이상 징후 무시
- 주기관 사용이 필요한 긴박한 시점에 작동하지 않음

- 주요 설비의 이상 여부 식별 시 원인 파악 후 즉시 시정 조치

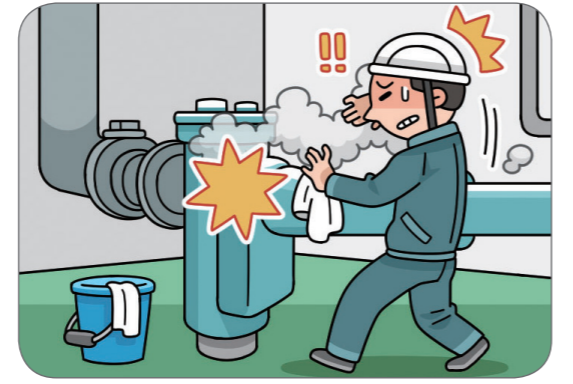
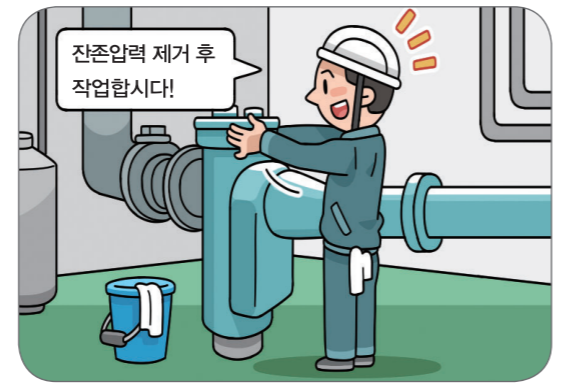
A 고온의 F.O는 Vent 등을 소홀히 하면 Cover 개방 시 잔존 압력에 의해 F.O 분출이 일어날 수 있는데, 잔존 압력 제거 없이 Bolt를 성급하게 풀고 작업을 진행하려 했던 것 같습니다.

보일러의 F.O Strainer 소제 중 고온/고압의 F.O 분출로 인명피해가 발생할 뻔

보일러의 F.O Strainer를 소제하기 위해 3등 기관사가 Cover를 여는 도중 남아 있던 고온/고압의 유증기에 의해 화상을 입을 뻔함. 이후 Strainer Air Vent를 개방하여 내부의 잔존압력을 제거한 후 작업을 진행함. 고온/고압의 유증기가 인체에 분사되었다면 인명피해가 발생할 수 있었던 준해양사고임.

- Strainer Air Vent를 통한 잔존 압력 제거 작업 미실시
- Cover 개방 시 F.O 분출에 대비하여 Bolt를 서서히 풀어야 하지만, 성급하게 개방함

A 작업 안전 절차 준수입니다. F.O 펌프를 멈추고 입출구 밸브를 잠근 후 Venting 실시 및 Heating을 중단하여 온도와 압력을 충분히 낮춰야 합니다. Cover 개방 시 Bolt 등을 서서히 풀어 혹시 모를 F.O 분출에 대비해야 합니다.

- 작업 전 TBM(Tool Box Meeting), 사전 위험성 평가 및 작업 절차 준수
- Strainer Air Vent를 통한 내부 잔존 압력 제거
- 성급한 작업 진행은 금물

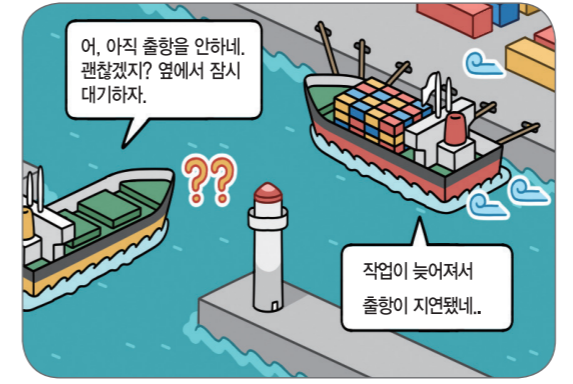
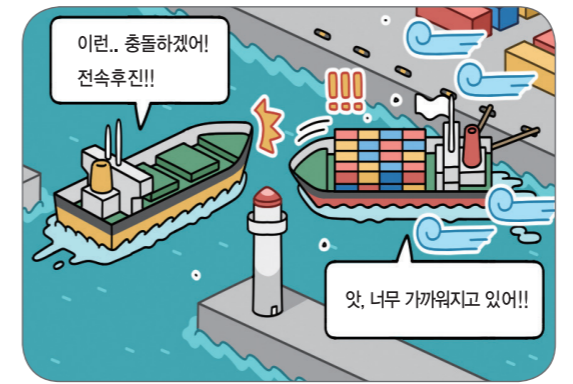
선석 근처에서 접안 대기 중 출항선과 충돌할 뻔

접안을 위해 자력도선으로 부두 접근 중 접안 예정 선석에서 출항선이 아직 이안하지 않은 것을 확인함. VTS에 본선의 접안계획을 보고하였으나 응답이 없어서 선석 근처까지 접근하여 주기관을 정지한 후 대기함. 출항선이 이안 직후 돌풍에 압류되어 본선과 충돌의 위험이 발생하였으나, 본선의 신속한 주기관 사용으로 가까스로 충돌을 피하였음.

- 출항선이 출항하지 않은 상태에서 "관할겠지, 빨리 접안을 해야겠다"는 생각으로 무리하게 입항하였으며, 출항선에 근접하여 대기함

- VTS에 접안 가능 여부를 반드시 확인하고, 출항선이 완전히 이안할 때까지 선석 접근을 자제하고 안전한 묘박지 등에서 대기

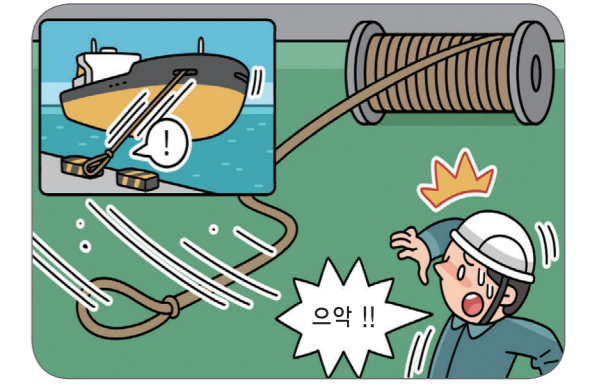
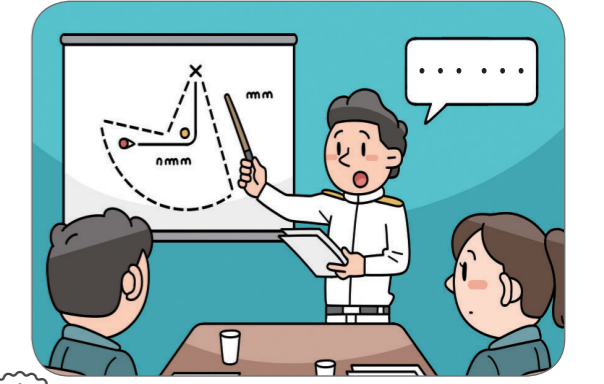
강한 장력의 계류색으로 인해 인명사고가 발생할 뻔

선장이 All line Let go를 명령한 후 선미의 2항사는 모든 계류색이 부두 블라드로부터 떨어지는 것을 확인하고 스프링 라인 회수를 지시함. 스프링 라인의 끝단이 부두 가장자리 방지턱에 걸렸으나 2항사는 확인하지 못하고 계속 끌어올리도록 지시한 후 다른 계류색 정리 작업을 도움. 결국 강한 장력이 걸린 스프링 라인이 부두 끝단에서 튕겨 나오면서 작업자를 칠 뻔 하였음. 당시 선박 건현이 높고 작업자들이 안전한 곳으로 피하여 인명 사고는 없었으나, 사망사고까지 이어질 수도 있었던 아찔한 준해양사고였음.

- 계류색이 부두 구조물로부터 완전히 벗어났는지, 장력이 있는지 등을 끝까지 감시하지 않음
- 계류 작업 현장 책임자가 다른 업무를 병행함으로써 주의 집중력이 분산됨

- 계류 작업 현장 책임자는 마지막까지 계류색 상태를 확인하여 위험상황 감지 및 작업자들의 안전을 확보할 것
  - 계류작업 전 TBM을 통해 스냅백(Snap-back)의 위험성, 장애물 및 기타 요인으로 인한 의도하지 않은 장력의 형성 가능성 등 작업자들에게 안전의식 고취 시킬 것
- \* 스냅백 : 계류색이 튕겨 나와 사람을 다치게 할 수 있는 구역
