제1호  
준해양사고  
통보 YES!!  
치 별 NO!!  
신분보장 YES!!

# 준해양사고 뉴스레터

## 뉴스레터를 시작하며

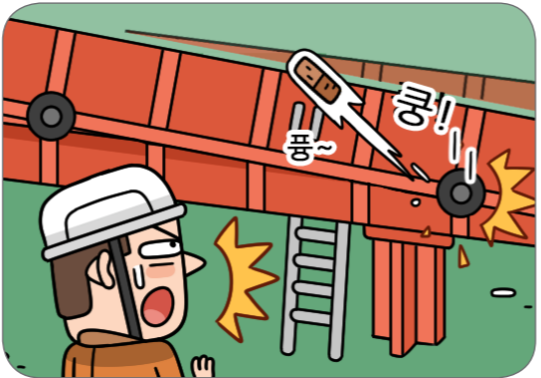
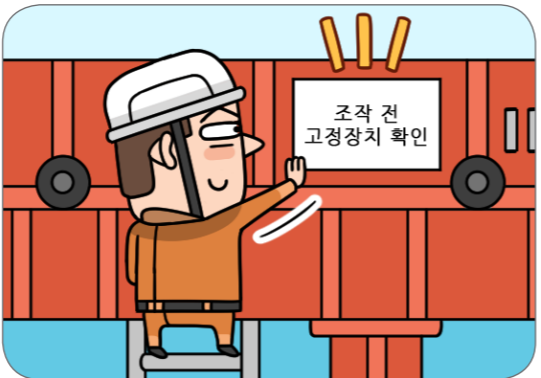
해치커버 조작 시 고정장치 확인 소홀히 해 휠(Wheel)이 레일에서 이탈하여 인명피해·선박손상 초래할 뻔

화물창 소제작업을 위해 4번 화물창 해치커버를 일부만 개방한 뒤 휠을 나무뿔기로 고정함. 소제작업 종료 후 나무뿔기를 제거하지 않고 해치커버를 조작하던 중 휠이 뺄기위로 넘어가면서 레일을 이탈함. 이후 해치커버를 제 위치에 올려놓았으나, 만약 해치커버가 레일에서 이탈하여 갑판으로 추락할 경우, 인명피해 및 선체손상이 발생할 수 있었던 준해양사고임.

- 해치커버 고정 장치 제거 미이행 및 확인 소홀
- 해치커버를 일부만 여는 등 안전 수칙 미준수

- 안전 수칙 준수 (해치커버는 완전히 열려진 상태에서 고정)
- 해치커버 일부 OPEN 지양 및 기상이 좋지 않을 경우 해치커버 조작 금지
- 해치커버 조작 위치에 "조작 전 고정 장치 확인" 문구 게시

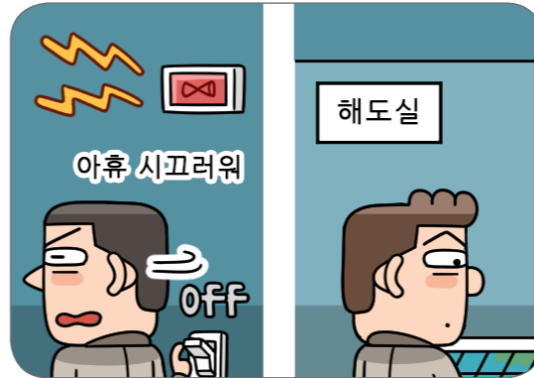
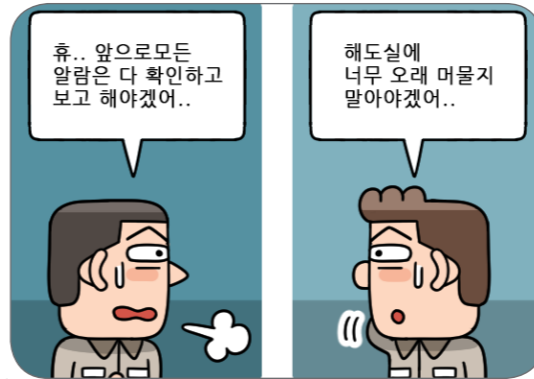
실습항해사 자동조타알람(Auto Pilot Alarm) 무시 당직항해사 자리 비워 늦은 상황인지로 어선과 충돌할 뻔

3등 항해사와 실습항해사가 선교 당직을 시작할 무렵 자동조타알람이 울렸으나 실습항해사는 아무 보고도 하지 않고 알람을 끄. 해도실의 선위확인차 잠시 자리를 비웠던 3등 항해사가 약 3분 후 자동조타장치를 확인함. 타기의 움직임이 전혀 없고 조타 지시등(Indicator) 전원도 들어오지 않아 선장에게 즉시 보고한 뒤 엔진을 멈추고 긴급 투요함. 약 1마일 전방에서 작업 중이던 어선과 조종불능으로 인해 충돌할 뻔 했던 준해양사고임.

- 발생한 알람의 원인을 찾지 않고 무시한 행위
- 숙련되지 않은 실습생이 보고 없이 알람을 Reset하는 만성 안전 불감증
- 항해 당직사관의 당직 업무 절차 미준수

- 선교에서 발생하는 모든 알람은 당직사관 확인 및 시정 후 Reset, 필요 시 선장에게 즉시 보고
- 당직사관은 해도실 등 오래 머물지 않고 견시 업무 철차 실시(알람 모니터링 포함)
- 모든 선교에서 발생하는 알람 추적 관리-알람 리스트 작성

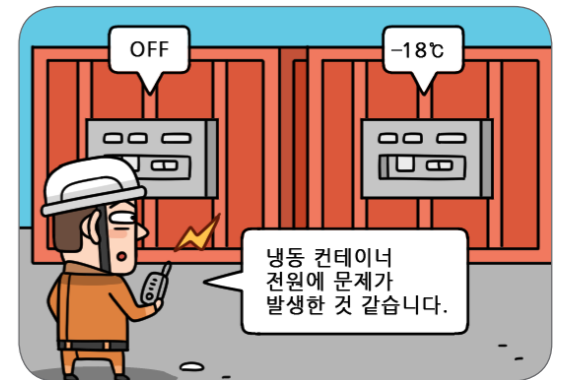
기관실에서 440V 급전반(Feed Panel) 누전(Earth)알람 무시해 냉동 컨테이너 전원장치 이상여부 확인 중이던 갑판수 누전으로 감전될 뻔

우천항해 중 냉동 컨테이너를 점검 중이던 갑판수가 리셉터클 박스(Receptacle Box)의 차단기(Breaker)가 떨어진(Trip) 것을 확인하고 차단기를 내렸다 올림. 전원이 차단되지 않았다면 빗물에 의해 440V 전원에 감전되어 인명사상 사고가 발생할 수 있었던 준해양사고임.

- 고압 전원의 경우 담당자(3기사 또는 기관장)가 문제점을 확인하여야 하나 미숙련자가 특히, 폭우 중에 전원 스위치 ON/OFF를 시도한 점
- 기관실 440V 급전반에 Earth가 발생했음에도 불구하고 원인 및 시정 조치를 즉시 실시하지 않은 점

- 고압 전원 등 전기 문제 발생 시 기관 담당자에게 연락하여 숙련자에 의한 점검 실시
- 우천 시, 갑판(Deck)에서 고압 전원 취급하기 전 필히 기관실 급전반 알람 확인 후 정상작동 시 관련 작업 실시
- 220/440V 급전반 알람 발생 시 즉시 원인을 찾고, 시정조치를 실시
